安徽省高速石化有限公司
桐城香铺加油西站
竣工环境保护验收监测报告表

建设单位： 安徽省高速石化有限公司

编制单位： 安徽锦程安环科技发展有限公司

编制日期：二零一九年九月

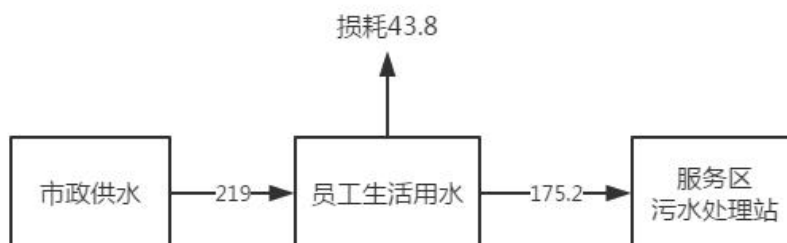
图 2.7 项目水平衡图 (m³/a)

加油站用水采用市政自来水，年用水量约为 219t/a。

生活污水量为 $175.2\text{m}^3/\text{a}$ 。生活污水经化粪池处理后排入桐城香铺服务区污水站，处理达标后排放。

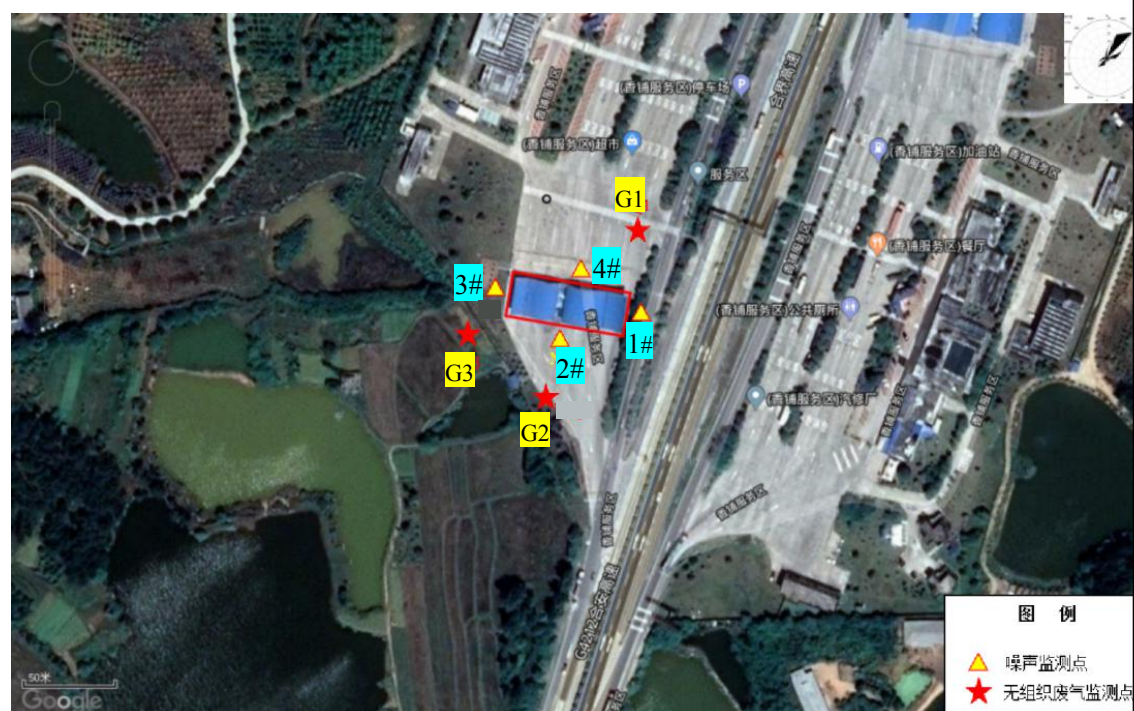
图6-1 噪声及无组织废气监测点位图

废气名称	监测点位	监测因子	监测频次、周期
无组织废气	上风向设置1个监控点G1, 下风向设置2个监控点G2、G3	非甲烷总烃	连续2天,4次/天
备注	无组织废气监测时根据气象条件,调整点位

编号	监测因子	监测点位	监测频次、周期
N1	等效连续A声级	厂界东	昼夜各1次, 连续2天
N2		厂界南	
N3		厂界西	
N4		厂界北
